## Ocieplenie ościeża okiennego osadzonego w licu muru

**nr 4**

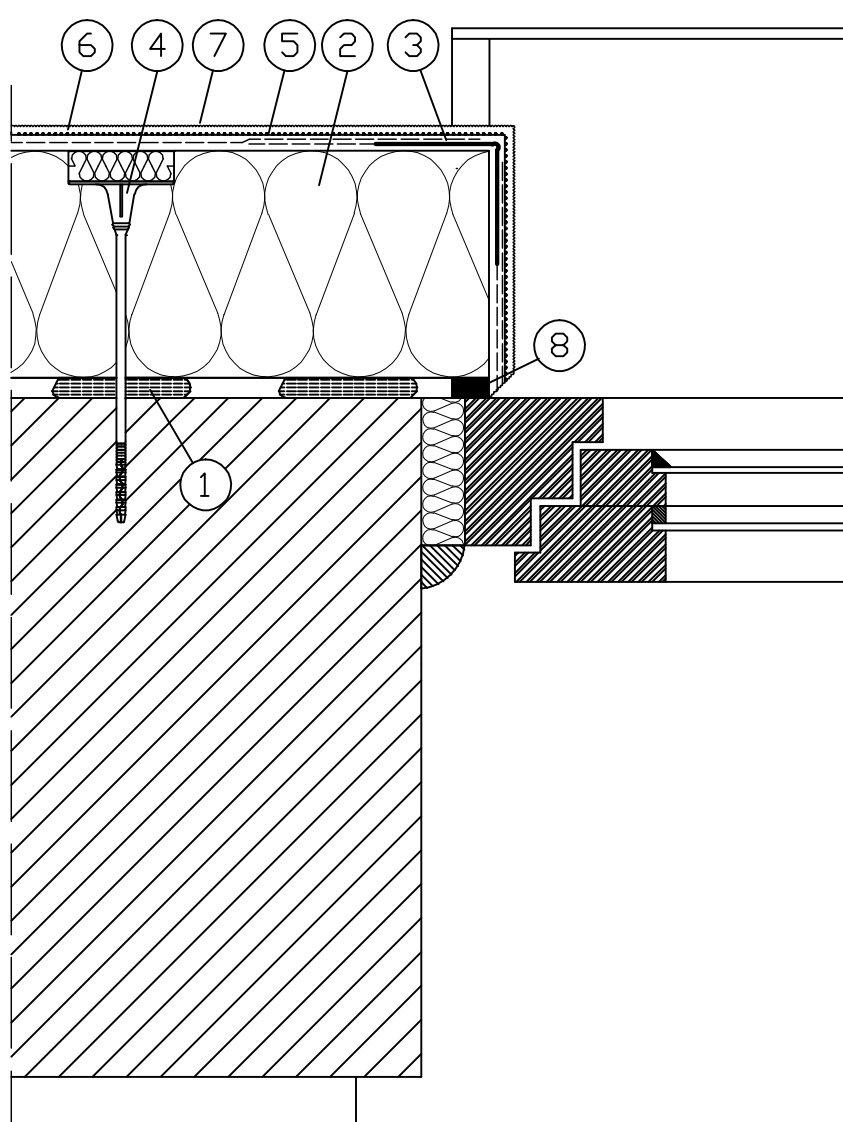
| ① zaprawa klejąca Fast | ⑤ zaprawa klejowa Fast zbrojona siatką z włókna szklanego |
| ② termoizolacja | ⑥ wyprawa gruntująca pod tynk Fast |
| ③ narożnik ochronny z siatki z włókna szklanego | ⑦ wyprawa tynkarska Fast |
| ④ łącznik mechaniczny | ⑧ rozpreżna taśma uszczelniająca illmod |
